RELATÓRIO DE ANÁLISE VISUAL POR DRONE + IA

Levantamento de Ocorrências Visuais — Condomínio Residencial Exemplo
Data de emissão: Março de 2025 | Elaborado por: DroneSpec

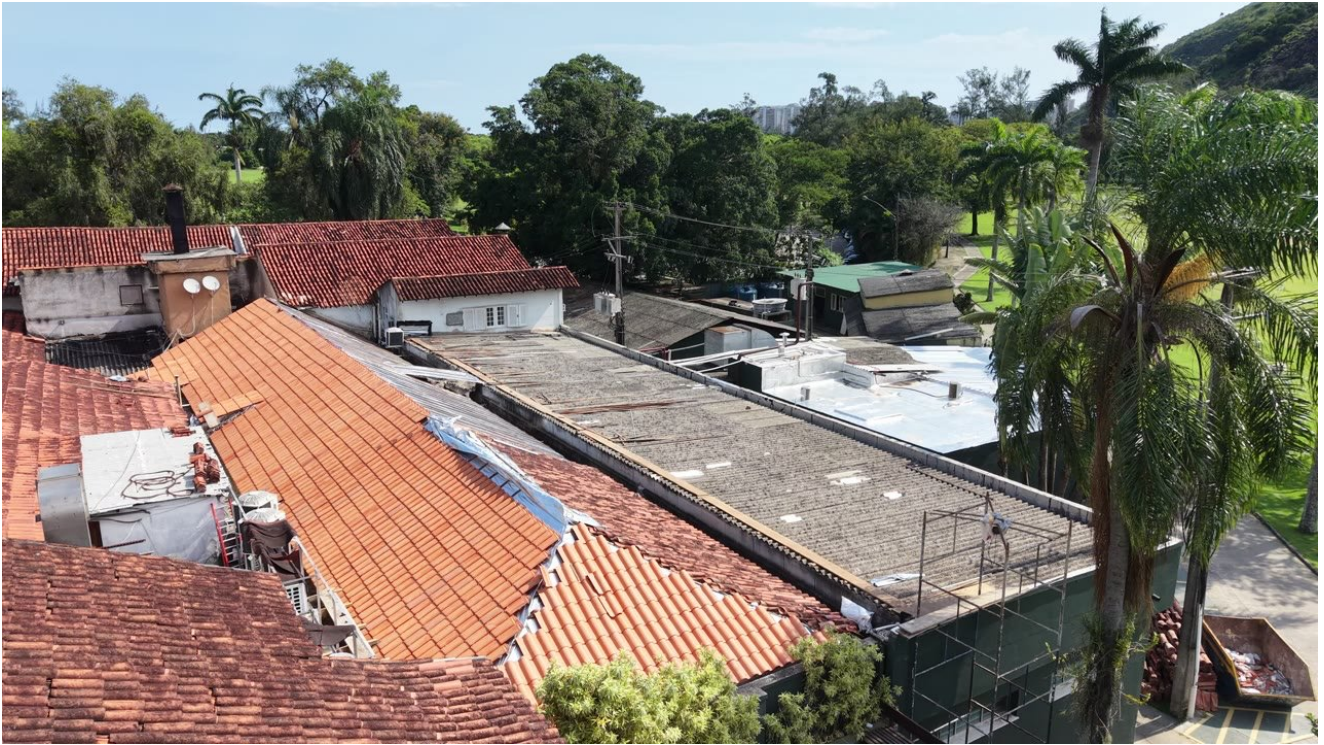
Foto 1 — Vista geral da fachada principal, Bloco A. Desplacamento de revestimento cerâmico no 12º pavimento com área estimada de 0,8m². Risco de queda. Grau: Alto.

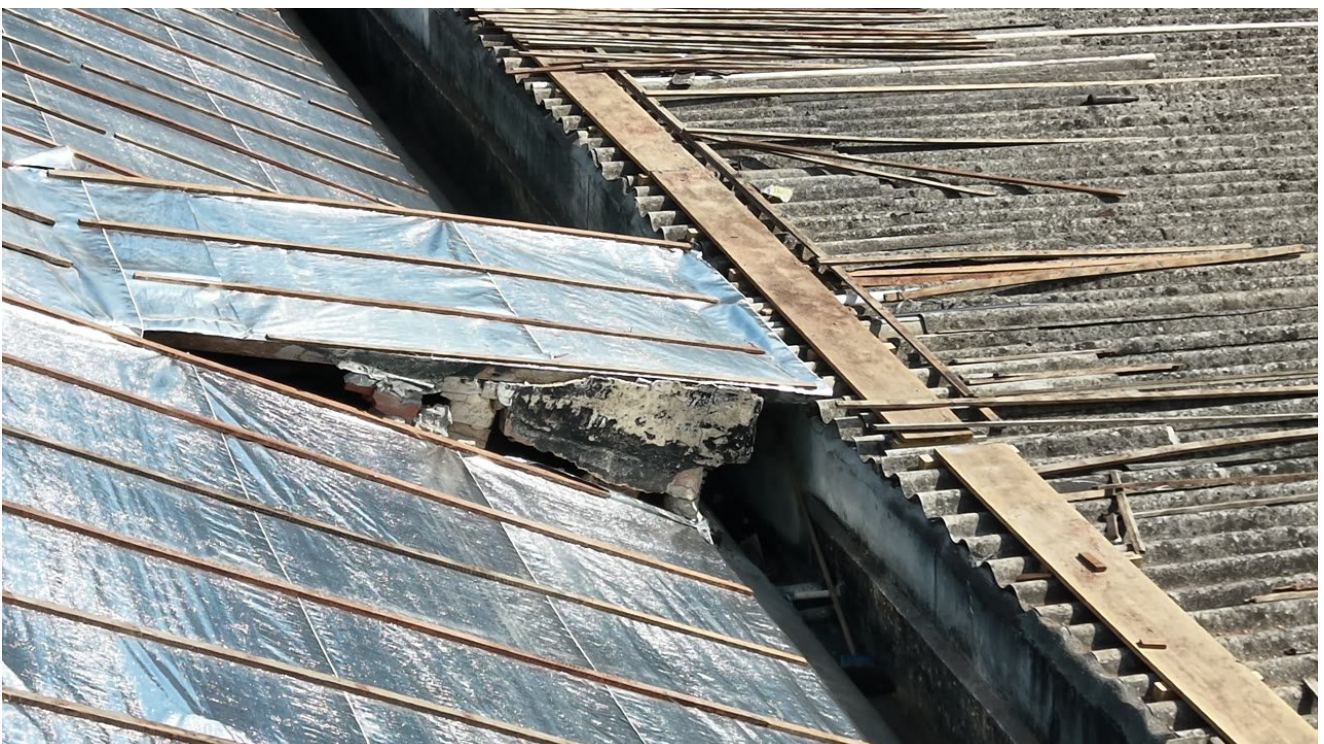
Foto 2 — Detalhe de fissuras horizontais no encontro laje-alvenaria. Abertura estimada superior a 2mm. Possível movimentação estrutural diferencial. Grau: Alto.

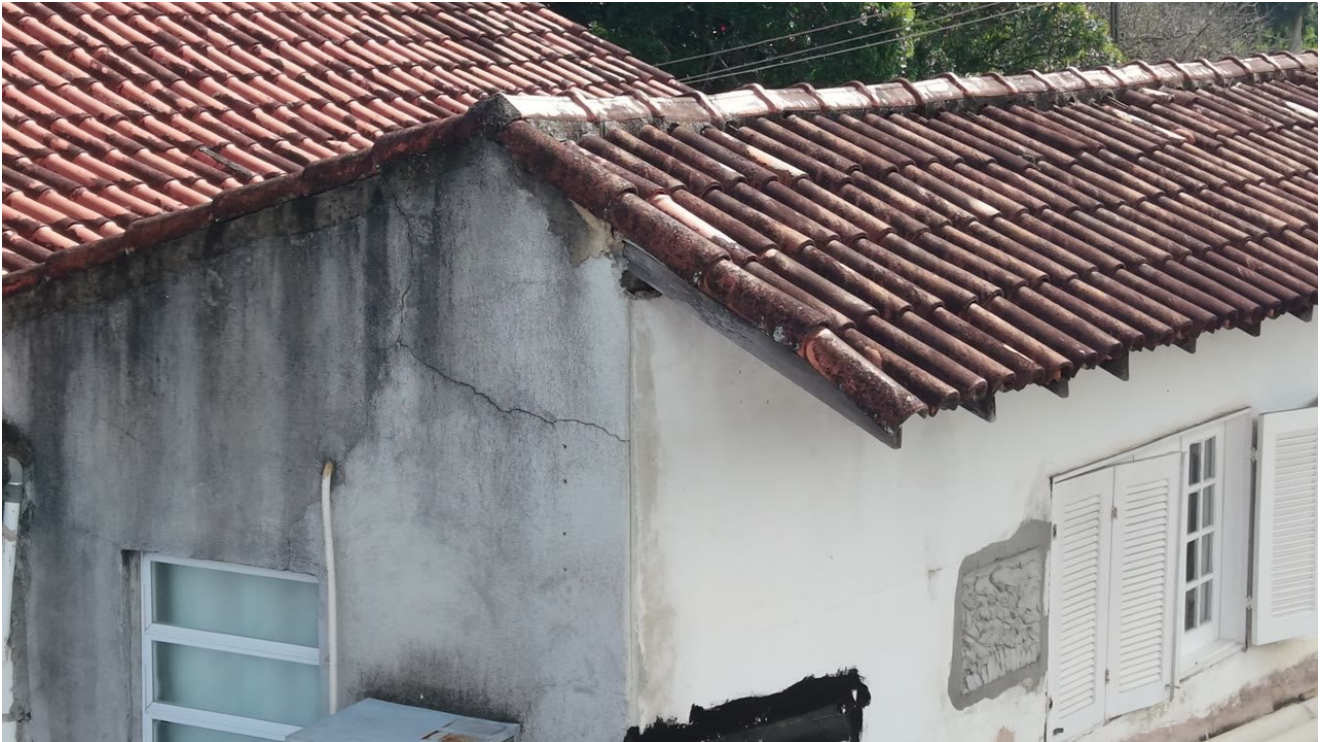
Foto 3 — Infiltração ativa na platibanda do Bloco B. Mancha de umidade progressiva visível do drone. Provável falha na impermeabilização da cobertura. Grau: Alto.

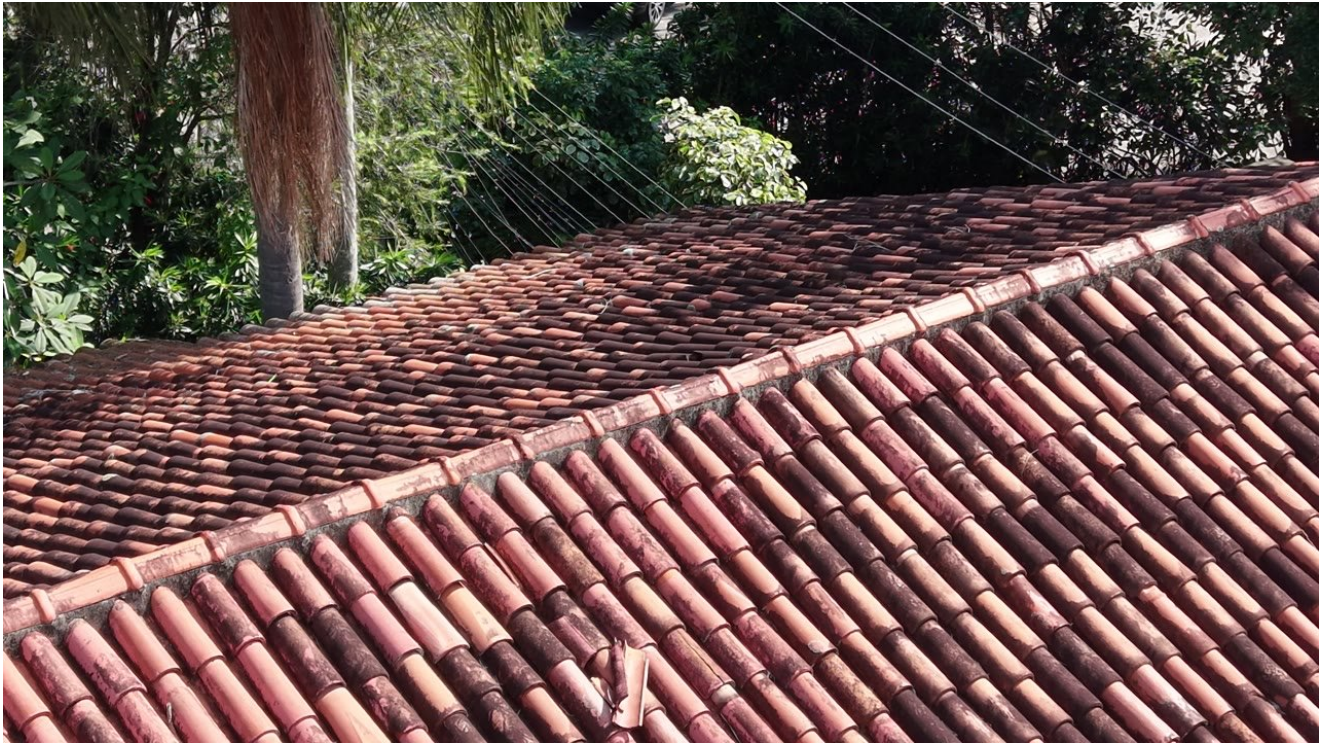
Foto 4 — Eflorescência generalizada no embasamento do Bloco C. Indica infiltração d'água pelo solo ou falha no rodapé impermeabilizante. Grau: Médio.

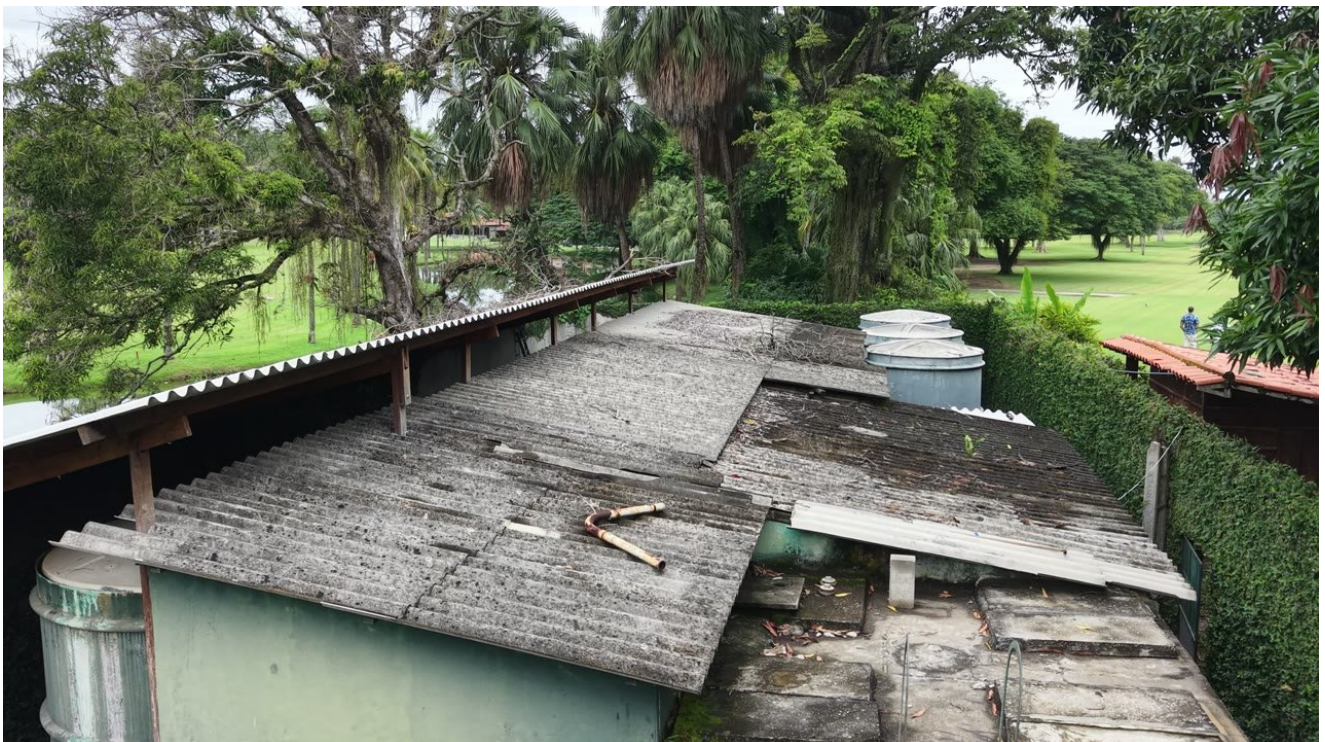
Foto 5 — Calha de drenagem do Bloco A com biofilme e acúmulo de detritos orgânicos. Risco de obstrução e sobrecarga na laje. Grau: Médio.

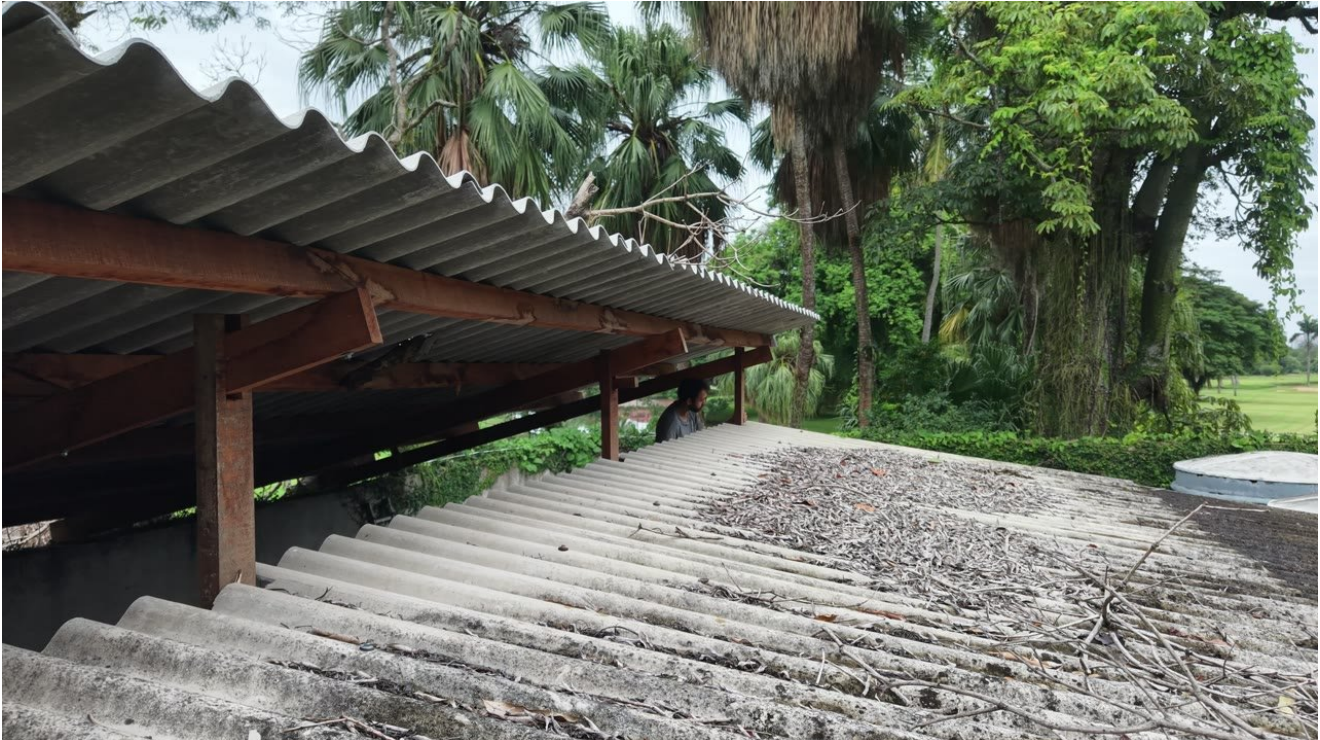
Foto 6 — Fixações metálicas da estrutura de cobertura do Bloco B com oxidação acentuada. Início de processo corrosivo nas chapas de vedação. Grau: Médio.

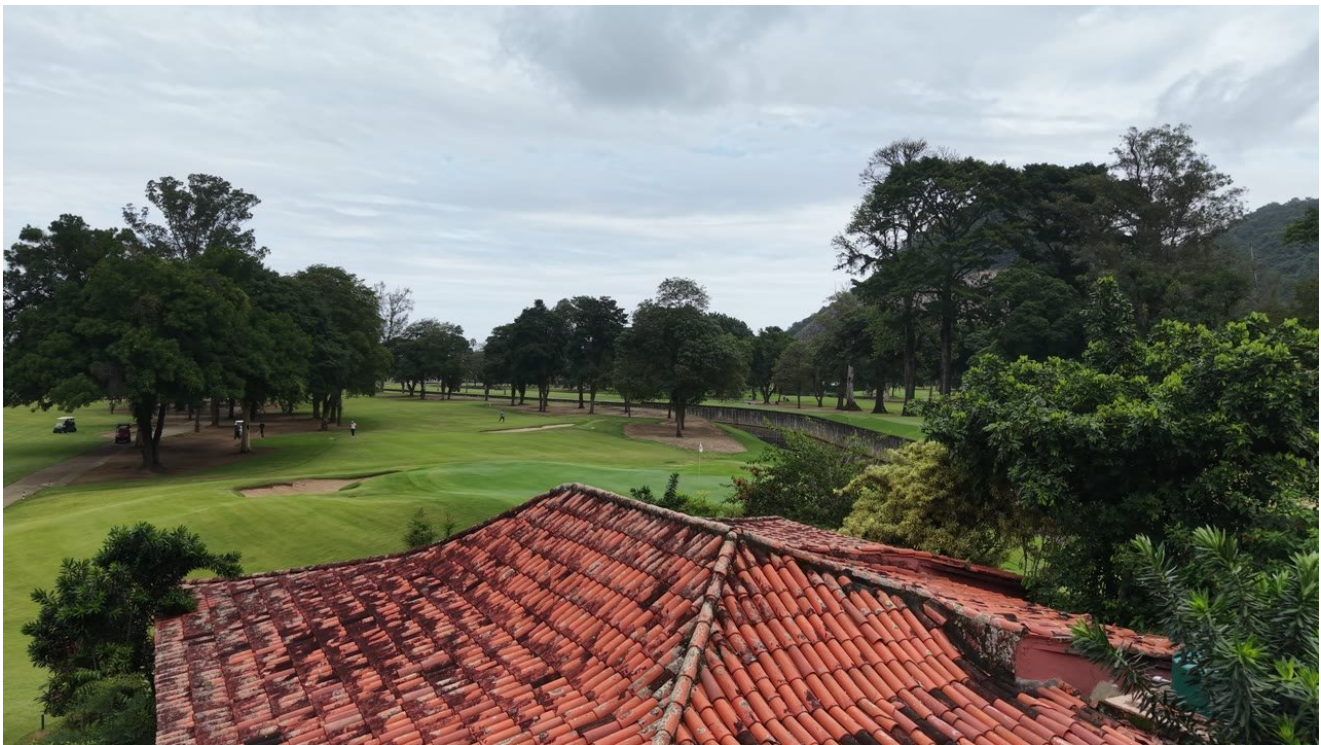
Foto 7 — Pintura degradada com exposição do substrato na fachada lateral do Bloco A. Área aproximada de 4m². Grau: Médio.

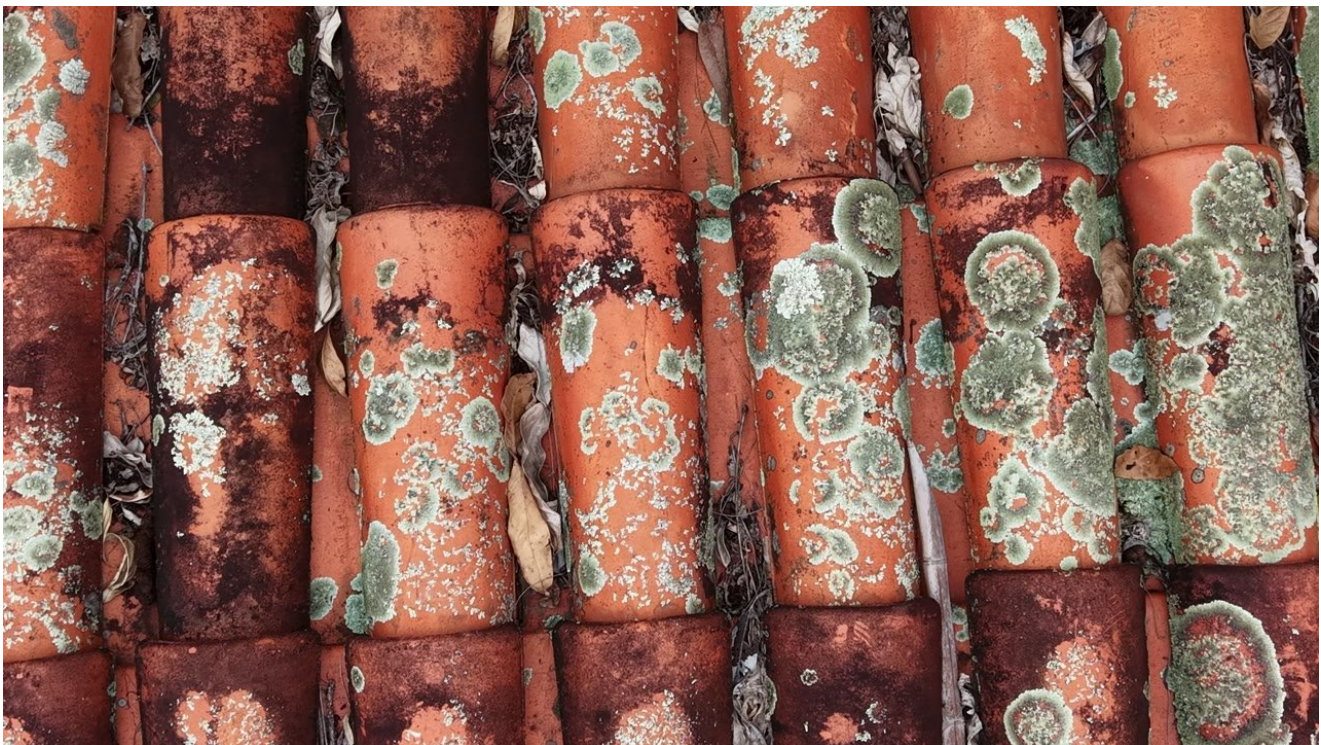
Foto 8 — Sujeira superficial e biofilme localizado na parede do hall de entrada. Sem comprometimento estrutural. Grau: Baixo.

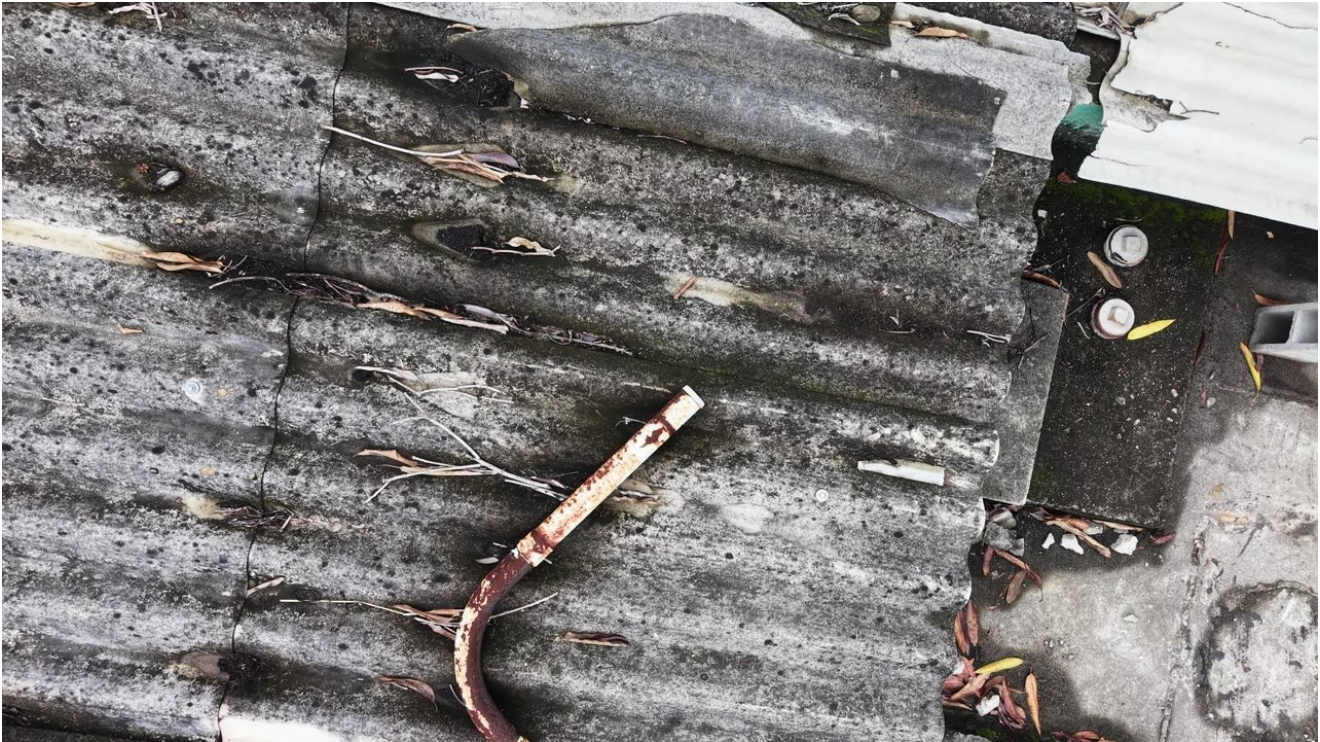
Foto 9 — Fissuras superficiais no rejunte cerâmico da fachada de fundos do Bloco B. Degradação pontual sem risco imediato. Grau: Baixo.

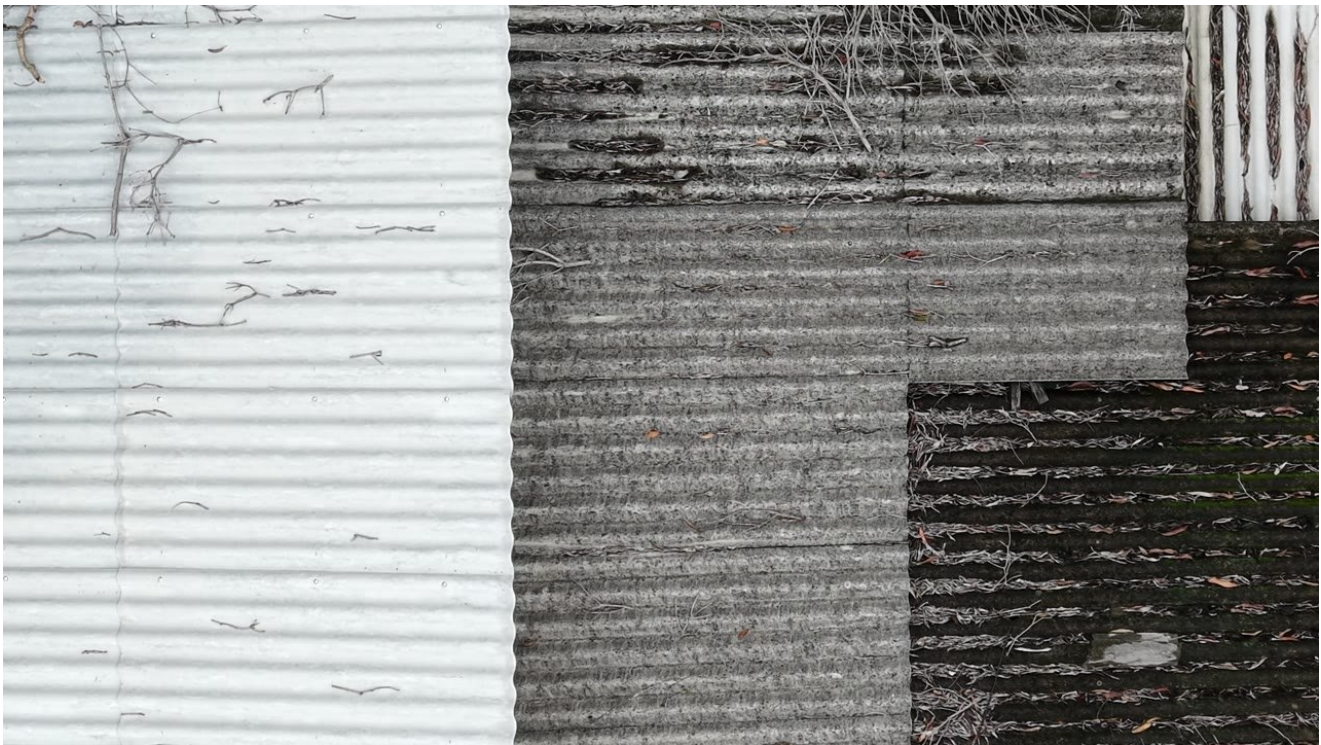
Foto 10 — Detritos e vegetação acumulados na platibanda do Bloco C. Sem dano estrutural. Grau: Baixo.
